## **Baumgutachterliche Stellungnahme**

Verkehrssicherheit von

**Säulen-Pappeln (*Populus nigra* var. *Italica*) entlang der  
Mönchmühlenstraße in 16552 Schildow**

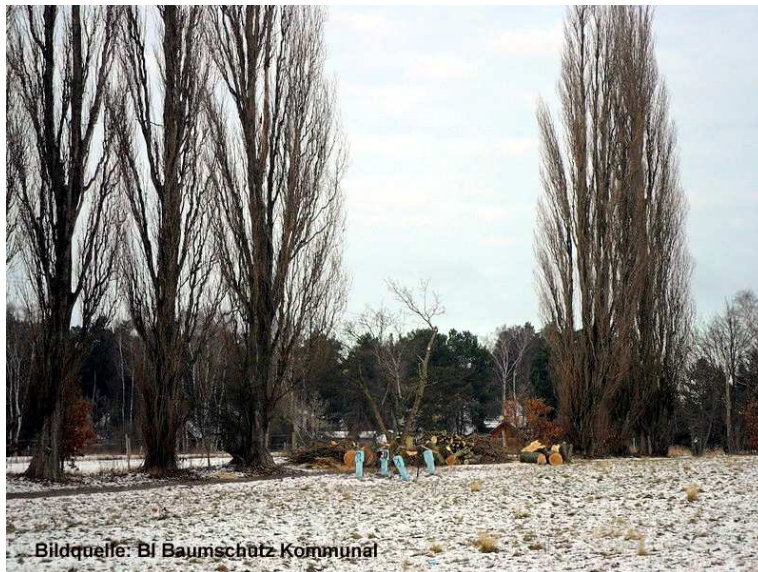
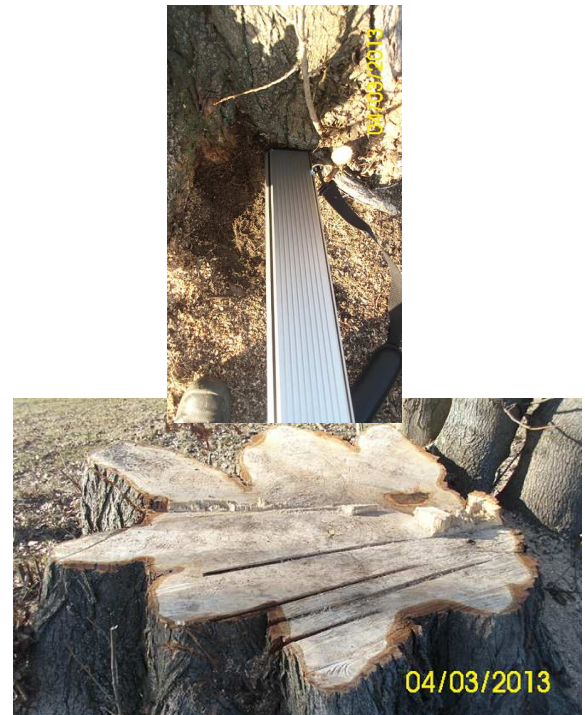
- gefällt wegen „Gefahr im Verzug“, Begründung: Fortschreitende Stockfäule.
- Am Querschnitt des Stubbens in 20cm Höhe ist keine Fäule erkennbar, allerdings am unteren Stammfuß eine sonderbare lokale Holzfäule im oberen Wurzelstock.

Abb.1a-c: Standort der im Winter gefällten Säulen-Pappel Nr.76 und Ansicht der intakten Stammbasis sowie Bohrwiderstandsmessung im durch äußere Fäule gekennzeichneten Stammfußbereich.

- Während die Nachuntersuchung substanziiell intaktes Pappelholz im Stubben und oberen Wurzelstock nachweist, zeigt die einzige Messkurve im Vorgutachten überhaupt keinen Bohrwiderstand.
- Andererseits ergab auch die Nachuntersuchung eine partielle Stockfäule.
- Aus **Verkehrssicherheitsgründen** bestand keine Gefahr im Verzug, allerdings die Notwendigkeit einer Einkürzung dieser Pappel.

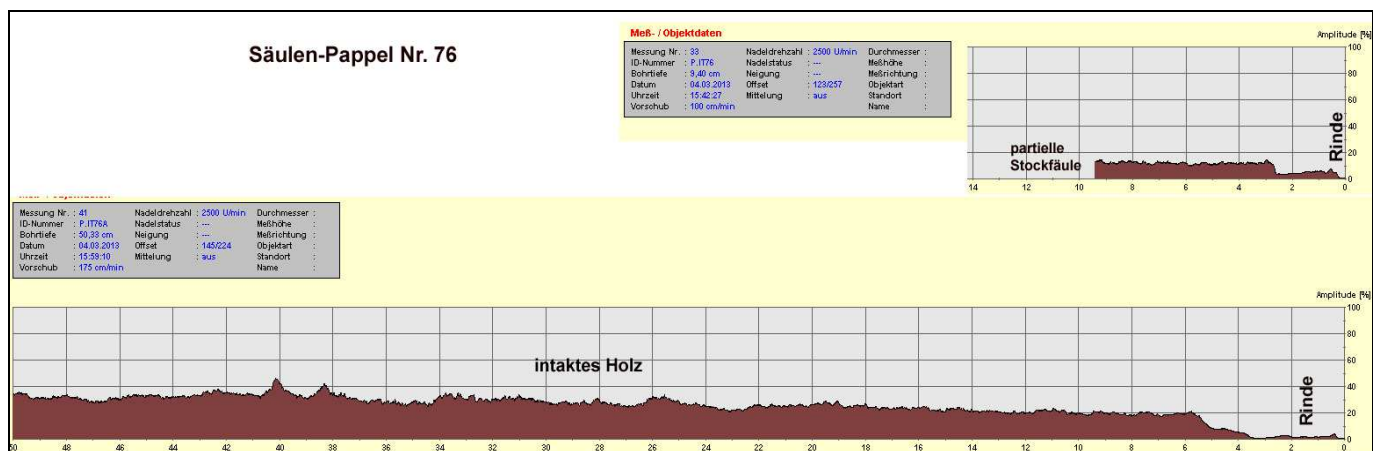
- eine partielle Stockfäule im Wurzelstock (Wegseite);
- intaktes Holz im Stammfuß, Wurzelhals und Wurzelstock auf der gegenüberliegenden Seite.

Abb.2a/b: Bohrwiderstandsmessungen bei der untersuchten Säulen-Pappel Nr. 76 (gefällt) (Vorschubgeschwindigkeit 100 bzw.175cm/min., Bohrschrieblänge bis zu 50cm), Bohrneigung 25°): die obere Kurve zeigt eine periphere Fäule sowie nur eine schmale Restwand vor der inneren Stockfäule (Wegseite); die untere Kurve zeigt durchgehend intaktes Pappelholz (Pferdekoppelseite).

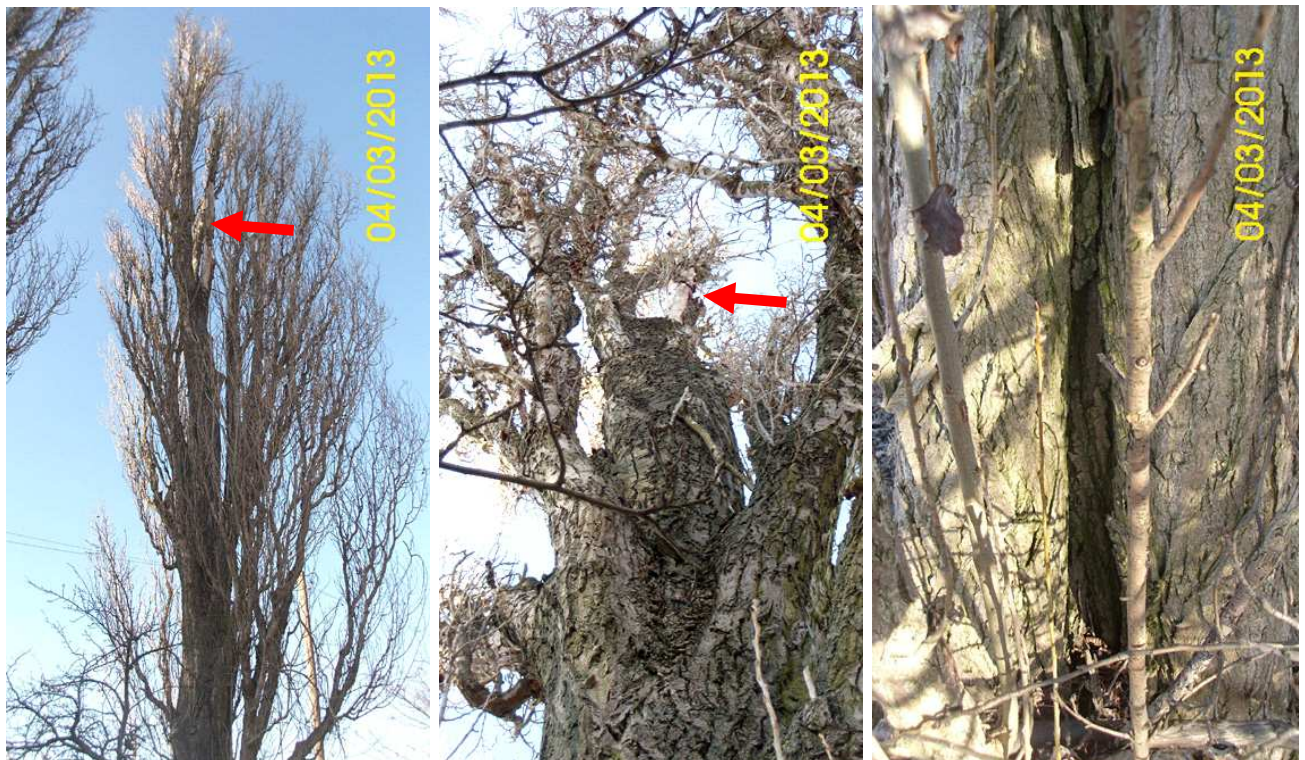
- **keinen** tief reichenden, sondern einen oberflächlichen, vital überwallten Mantel-Stammriss und eine für Pappeln normale Einwallungsleiste (vgl. dazu den Stubben-Querschnitt in *Abb.1*);
- **kloppfestes Holz** an Stamm und Wurzelanläufen;
- eine noch intakte bis leicht in ihrer Vitalität beeinträchtigte Krone mit einem größeren Totast.

Abb.3a-c: Ansicht der Säulen-Pappel Nr.77 mit einer noch vitalen Krone mit einem Totast (Pfeile), vital überwallten Astwunden ohne Einfaulung, kräftigem Stammholz sowie normaler Stammeinwölbung ohne Rissbildung.

- Es bestehen keine Symptome für eine vorhersehbare Gefährdung der Standsicherheit.
- Die äußeren Symptome sowie die Bohrwiderstandsmessung im Stammholz ergaben keine Anzeichen für eine vorhersehbare Gefährdung der Bruchsicherheit.
- Aus **Verkehrssicherheitsgründen** sollte das Totholz aus der Krone entfernt werden.
- Die Pappel ist erhaltenswert.

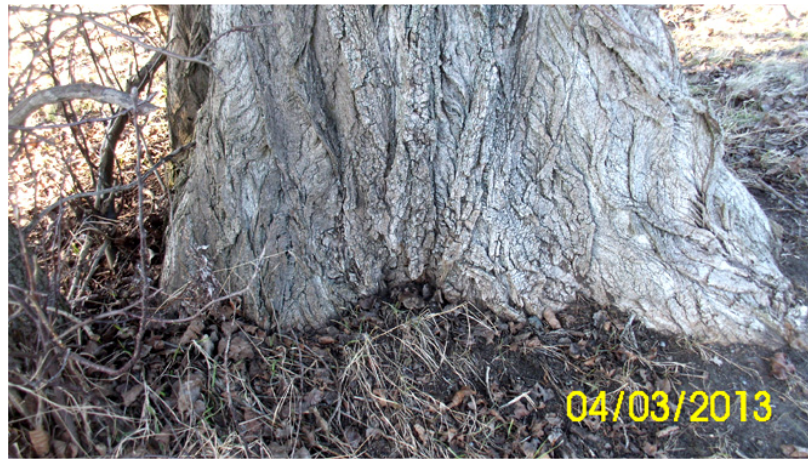
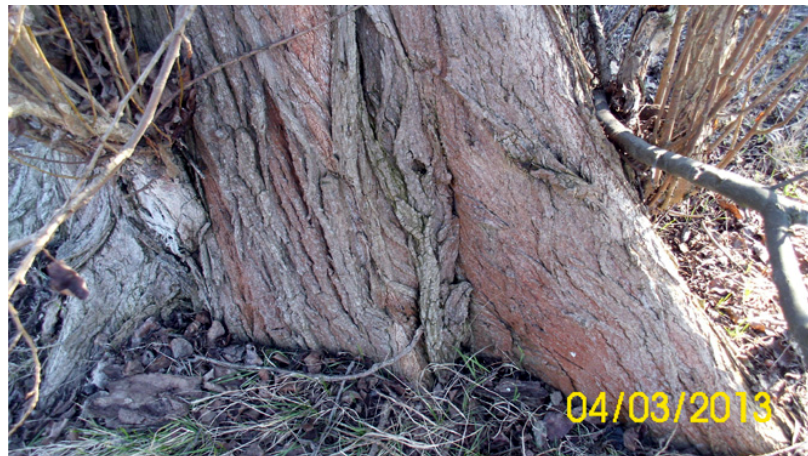
Abb.4a/b: Ansicht der intakten Starkwurzelnläufe und des intakten Stammfußes von Säulen-Pappel Nr.77.

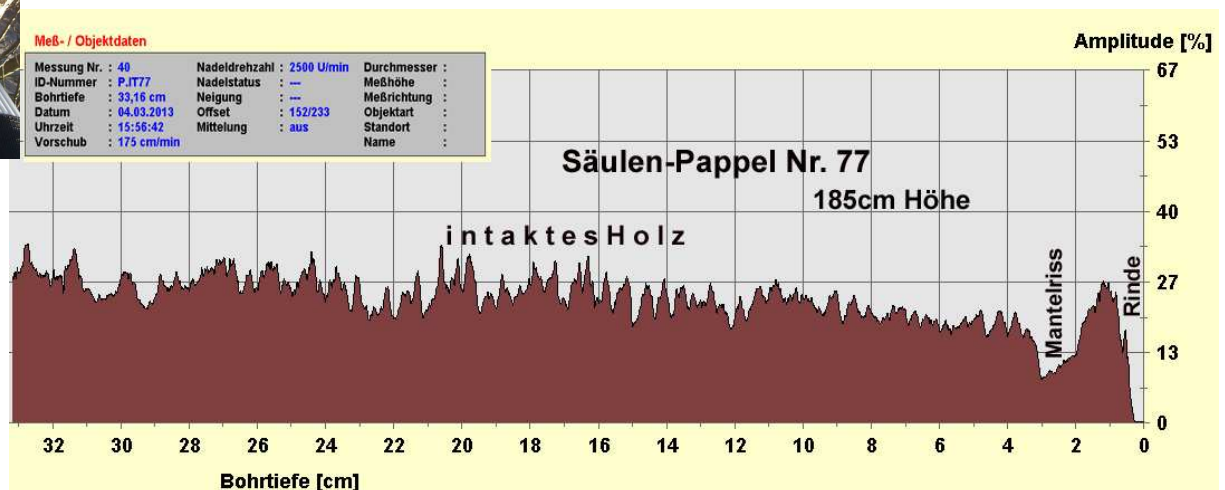
Abb.5: Bohrwidstandsmessung bei der untersuchten Säulen-Pappel Nr. 77

- **keinen** inneren Stammriss mit Relevanz für die Bruchsicherheit.

in **185cm** Höhe (Bereich mit äußerlich überwalltem Riss) zeigt sich durchgehend intaktes Pappelholz; der schmale, 1cm breite Riss hinter der Rinde (Mantelriss) ist statisch nicht relevant.

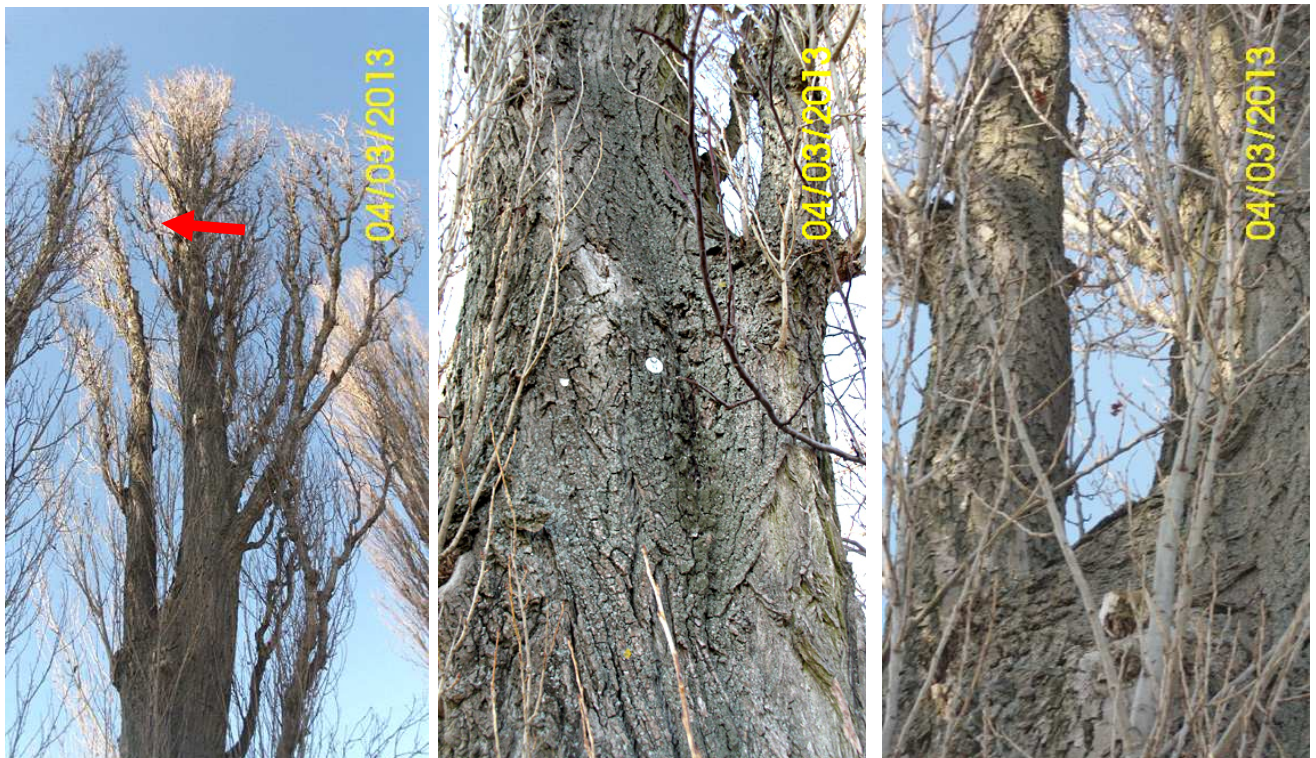
- die Stammgabelung in 4,5m Höhe ist unproblematisch und ohne Anzeichen einer Ausbruchsfahr; solche Verzweigungen sind bei der für Säulen-Pappeln typischen Stammwuchsform (vgl. *Abb.3a*) mit steil aufrechten Ästen normal und kein Schadenssymptom;
- **klopfestes Holz** an Stamm und Wurzelanläufen;
- eine noch intakte bis leicht in ihrer Vitalität beeinträchtigte Krone mit einem größeren Totast.

Abb.6a-c: Ansicht der Säulen-Pappel Nr.87 mit einer noch vitalen Krone mit etwas Totholz (Pfeil) sowie stabil wirkenden Starkastgabelungen und kräftigem Stammholz mit normaler Einwölbung ohne Kerbrissbildung.

- Es bestehen keine Symptome für eine vorhersehbare Gefährdung der Stand- und Bruchsicherheit.
- Die Bohrwiderstandsmessung zeigte keine innere Fäule. Partielle Bohrwiderstandsminderungen im peripheren Pappelholz in der Messkurve RUDOLPH könnten durch eingeschlossene Rinde bewirkt worden sein ohne eindeutigen Fäulenachweis (hierzu bedürfte es weiterer Messungen).
- Aus **Verkehrssicherheitsgründen** sollte das Totholz aus der Krone entfernt werden.
- Die Pappel ist nach dem derzeitigen Erkenntnisstand erhaltenswert.

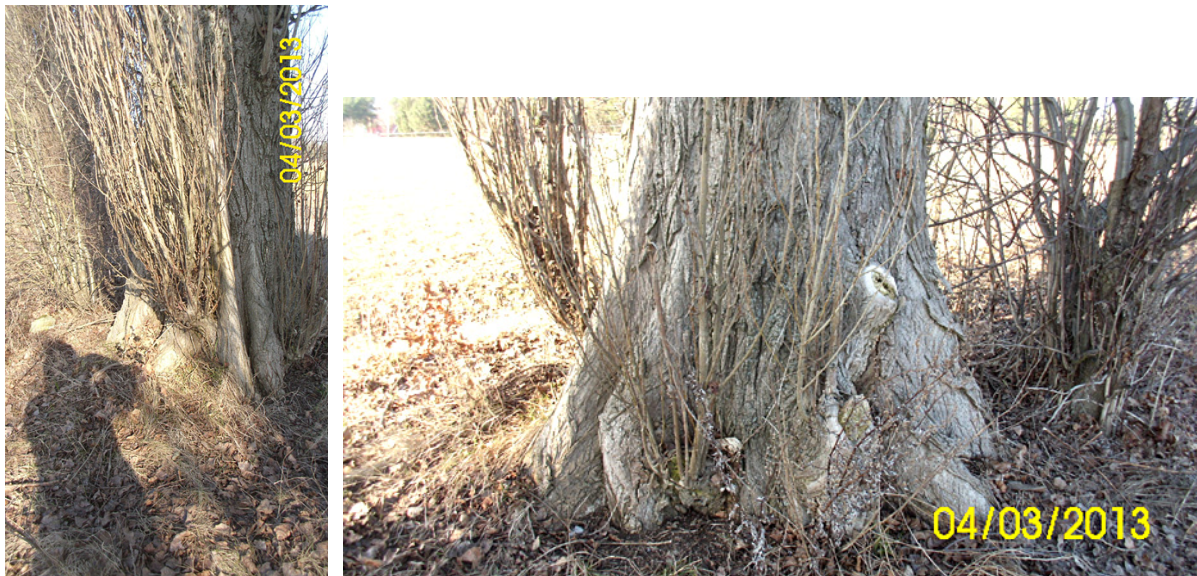
Abb.7a/b: Ansicht der intakten Starkwurzelnläufe und des intakten Stammfußes mit einzelnen nur oberflächlich vermorschten Astwunden von Säulen-Pappel Nr.87.

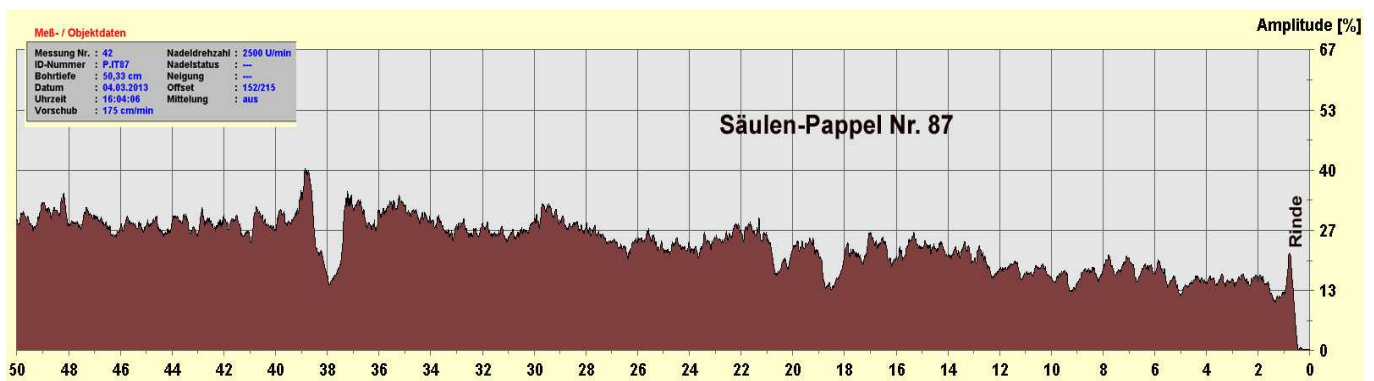
Abb.8: Bohrwiderstandsmessung bei der untersuchten Säulen-Pappel Nr. 87

in 15cm Höhe (Bereich neben Starkwurzelnlauf) zeigt sich überwiegend intaktes und zusammenhängendes Pappelholz mit vereinzelt Bereichen mit schmalen Bohrwiderstandsminderungen (statisch nicht relevant).

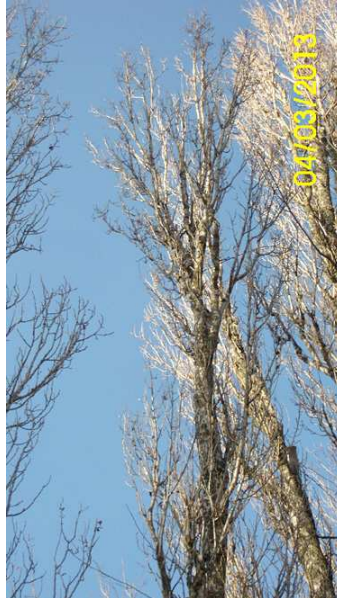
- eine schlanke, aber noch ausreichend verzweigte Krone; die Pappel ist jünger und deshalb nicht so hoch gewachsen wie die Nachbarbäume (Lichtkonkurrenz).

Abb.9: Ansicht der Säulen-Pappel Nr.88 mit schlanker, aber noch intakt verzweigter Krone (keine Absterbeerscheinungen).

- Die Pappel ist verkehrssicher und erhaltenswert (Ersatzbaum für die älteren Pappeln).
- Die gleiche Diagnose betrifft die zur Fällung empfohlene Nachbar-Pappel Nr.89.

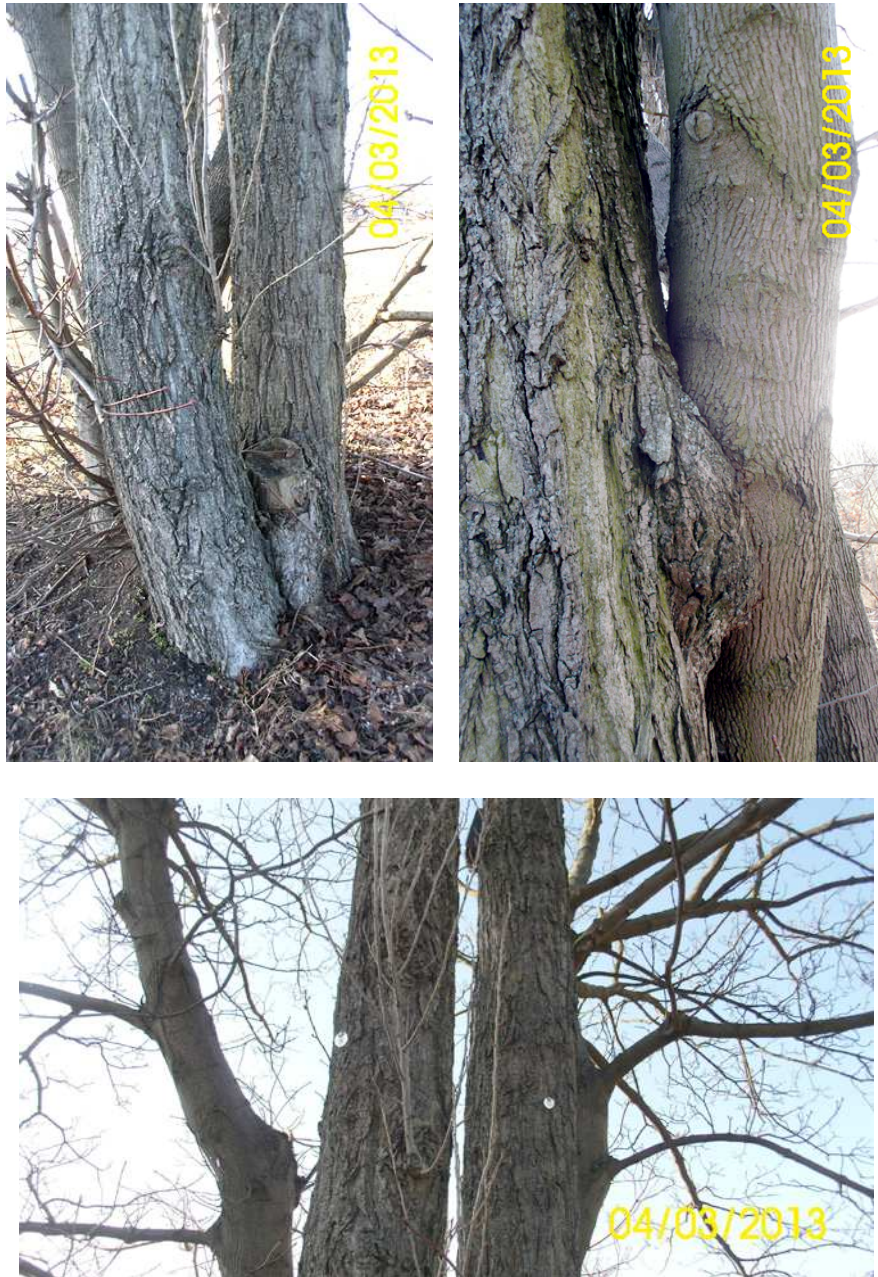
- noch gut verzweigte Kronen, aber vertrocknender Wipfel bei Nr.94;
- keine sichtbaren Fruchtkörper von holzersetzenen Pilzen;
- intakt klingendes Stammholz
- eine Verwachsungsstelle mit dem Ahorn bei Nr.93 ohne Druckwirkung durch Dickenwachstum, sondern eine stabile Stamm-Verschweißung;
- keine Anzeichen für eine Stockfäule, auch keine in den Wurzelstock ausgedehnte Morschung des gekappten Neben-Stämmings.

Abb.10a-c: Ansicht der am Stammfuß verwachsenen und ungeschädigten Säulen-Pappeln Nr.93/94 ohne Morschung im gekappten Neben-Stämmling; intaktes Stammholz, solide Verwachsungsstelle mit dem Nachbar-Ahorn bei Nr.93, unten intakte Verzweigung.

- Die Pappeln sind insgesamt verkehrssicher, sobald das Totholz aus den Kronen entfernt wird.
- Sie sind nicht vorhersehbar in ihrer Stand- und Bruchsicherheit beeinträchtigt und erhaltenswert.

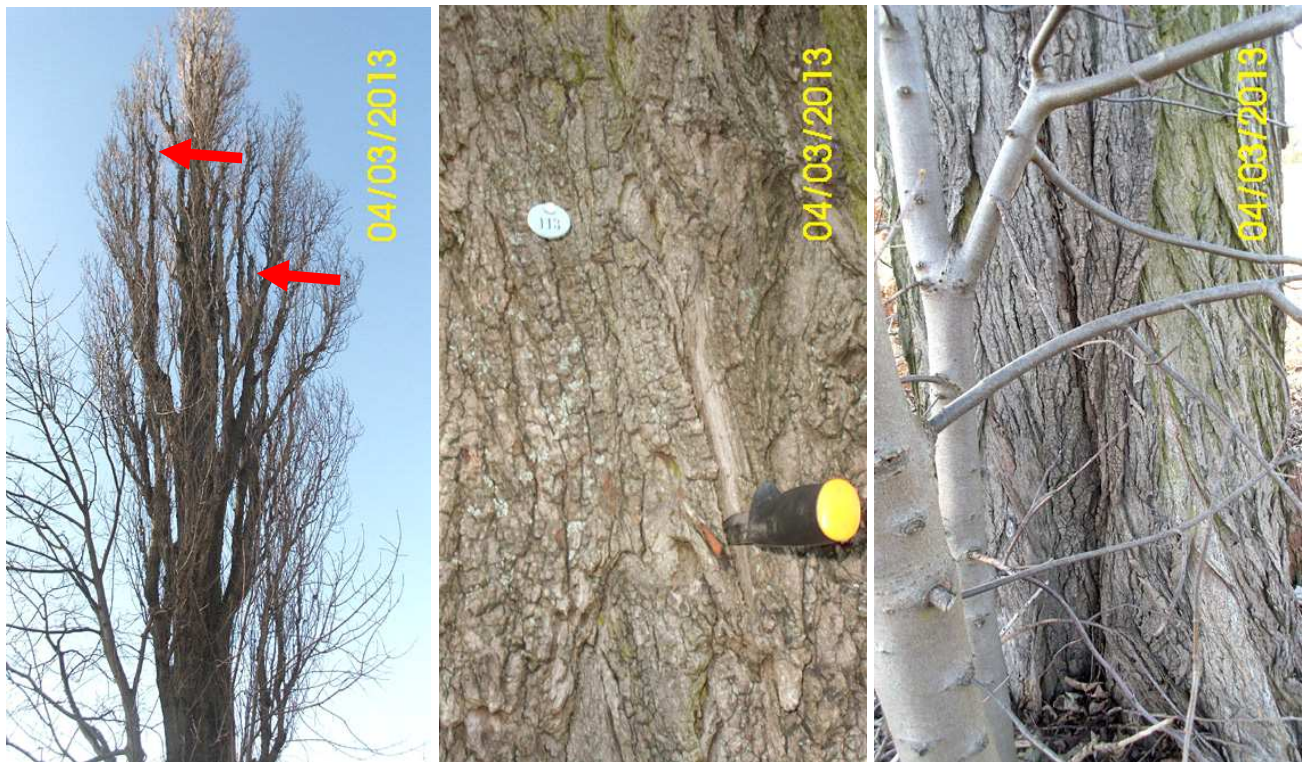
- **keinen** tief reichenden Stammriss (einstechbar nur bis 5cm Tiefe), sondern einen peripheren Mantelriss;
- **klopffestes Holz** an Stamm und Wurzelanläufen;
- eine intakte bis leicht in ihrer Vitalität beeinträchtigte Krone mit einzelnen Totästen.

Abb.11a-c: Ansicht der Säulen-Pappel Nr. **113** mit einer noch vitalen Krone mit etwas Totholz (Pfeile) sowie peripherer, nicht ins Kernholz reichender, schmaler Längsriss auf der Koppelseite und normale Rindeneinkerbung auf der wegseitigen Stammbasis (kein Holzriss, sondern normale Rindeneinwallung).

- Es bestehen keine Symptome für eine vorhersehbare Gefährdung der Stand- und Bruchsicherheit.
- Die Bohrwiderstandsmessungen zeigten keine statisch relevante innere Fäule. Gegenüber dem Bereich mit leichter Holzerweichung findet sich kompensatorisch festeres Stammholz. Auch die Bohrkurve im Vorgutachten zeigt überwiegend noch intaktes Holz.
- Somit ist eine Fällung der Pappel fachlich nicht begründbar, allenfalls eine leichte Kroneneinkürzung von 15%.
- Zur Herstellung der **Verkehrssicherheit** sollte das Totholz aus der Krone entfernt werden.
- Die Pappel ist erhaltenswert.

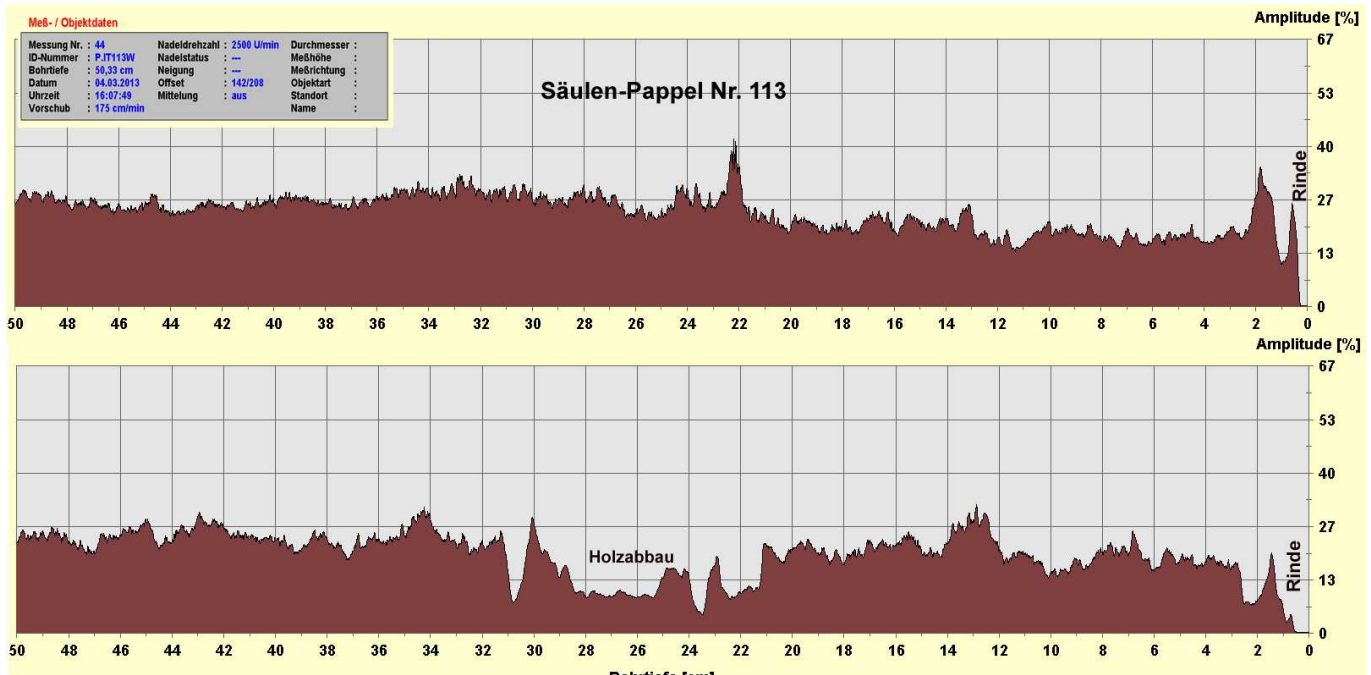
Abb.12a/b: Bohrwiderstandsmessungen bei der untersuchten Säulen-Pappel Nr. 113

*untere Kurve:* in 100cm Höhe (Bereich neben dem äußeren schmalen Längsriß) zeigt sich zur Pferdekoppel hin (W-Seite) überwiegend intaktes Holz mit leichter Minderung der Holzfestigkeit und einer statisch nicht relevanten Faulstelle im inneren Kernholz; *obere Kurve:* auf der NO-Seite ist das Holz verstärkt, zusammenhängend und intakt.
