## **Baumgutachterliche Stellungnahme**

Verkehrssicherheit von

**Säulen-Pappeln (*Populus nigra* var. *Italica*) entlang der  
Mönchmühlenstraße in 16552 Schildow**

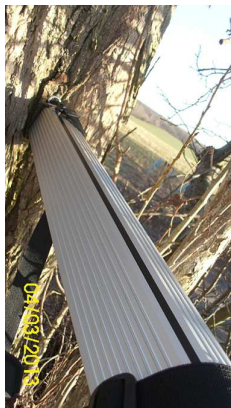
Abb.4a/b: Ansicht der intakten Starkwurzelnläufe und des intakten Stammfußes von Säulen-Pappel Nr.77.

Die Bohruntersuchung in 185cm Höhe (von der Koppelseite aus) ergab:

- **keinen** inneren Stammriss mit Relevanz für die Bruchsicherheit.

in **185cm** Höhe (Bereich mit äußerlich überwalltem Riss) zeigt sich durchgehend intaktes Pappelholz; der schmale, 1cm breite Riss hinter der Rinde (Mantelriss) ist statisch nicht relevant.

- Es bestehen keine Symptome für eine vorhersehbare Gefährdung der Standsicherheit.
- Die äußeren Symptome sowie die Bohrwiderstandsmessung im Stammholz ergaben keine Anzeichen für eine vorhersehbare Gefährdung der Bruchsicherheit.
- Aus **Verkehrssicherheitsgründen** sollte das Totholz aus der Krone entfernt werden.
- Die Pappel ist erhaltenswert.
